盐边县渔门镇小河沟水库新建工程

# 水土保持设施验收报告

建设单位：盐边县三源水务有限责任公司

编制单位：盐边阳光并联数字科技有限公司

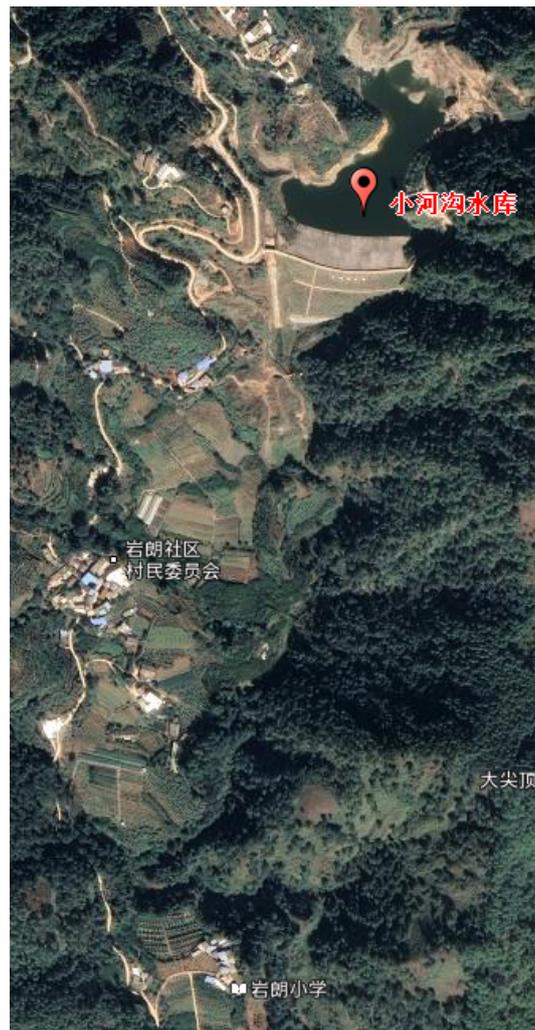
图 1.1-1 项目区地理位置图

盐边县渔门镇小河沟水库新建工程位于渔门镇岩郎村坡脚社,距渔门镇 6km,距盐边县 120km。水库枢纽工程大坝坝址地理坐标为东经 101°30'21.77",北纬 26°55'16.74"。水库枢纽工程区左侧山体斜坡部分为耕地、农田,主要种植水稻、玉米及小麦等;右侧山体部分耕地种植芒果、桂圆等经济作物,库区沟底及两侧斜坡分布部分耕地、农田,库区植被不发育,主要为杂草及少量灌木等。库区下游约 500m 处为岩朗社区村民委员会,约 1100m 处为岩朗小学。水库坝址对外连接道路为砼路面,与渔门镇相接,交通便利。

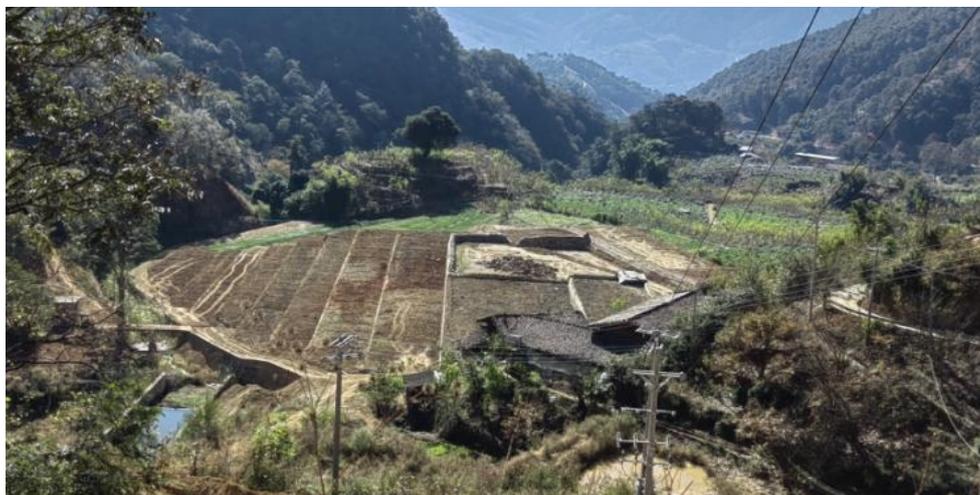
图1.1-2 项目枢纽工程弃渣场现状（拍摄于2023年3月）

实际建设中，项目仅布置一个弃渣场，即为枢纽工程弃渣场。因项目实际建设渠系部分取消原初步设计小河沟水库右干渠渠道建设内容，采用钢管输水至渔门社区供水厂解决渔门社区及周边居民生活用水、灌溉用水和生态流量用水，管道沿地面布置，开挖量小，基本不产生弃土，闸室、排架开挖的弃土量较小运至主体工程的弃土场内堆放；取消原初步设计左支渠渠道建设内容，采用 75PE 管道输水，满足左灌区灌溉用水需求，输水 PE 管长 910m，长度较短，管径较小，沟槽开挖断面不大，且沟槽开挖完后管道埋设于沟槽内，将沟槽开挖后的弃土就地回填，无多余的弃土。因此，渠系工程无多余弃土产生，无需布置弃渣场。
