马草湾煤矿整合工程

# 水土保持设施验收报告

(建设期)

建设单位：盐边县红坭永生炭业有限责任公司

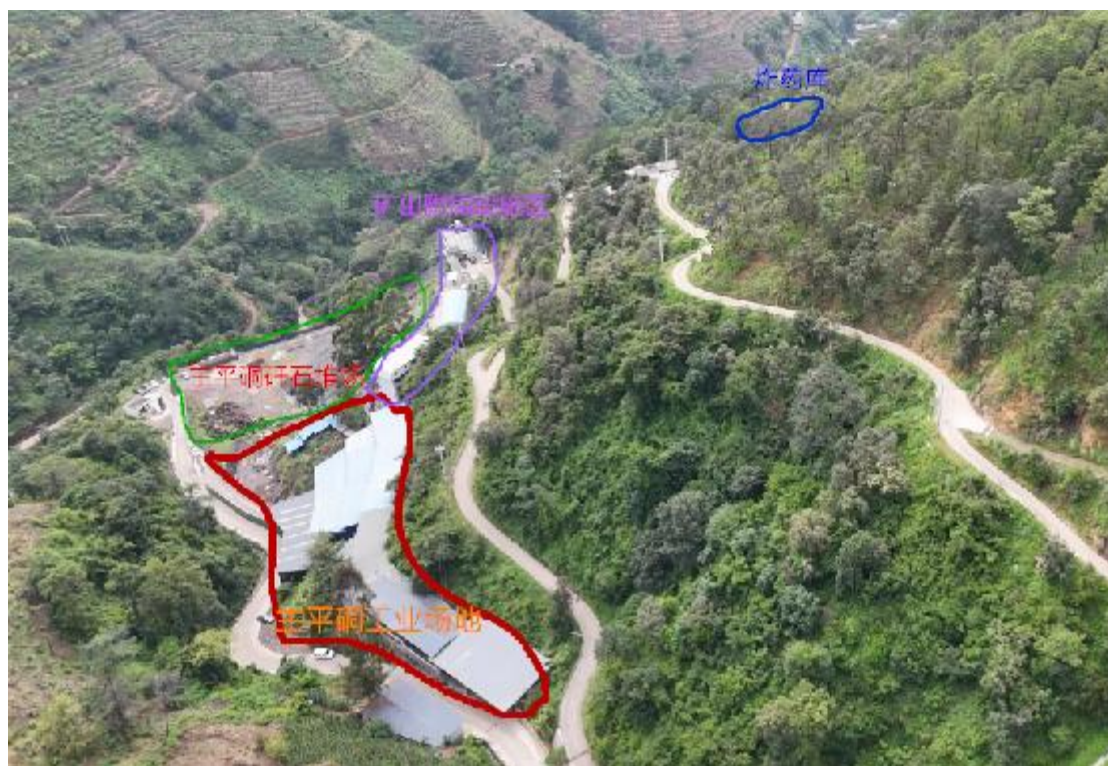
项目布置示意图（主平硐工业场地、矸石堆场，炸药库，矿山附属设施）

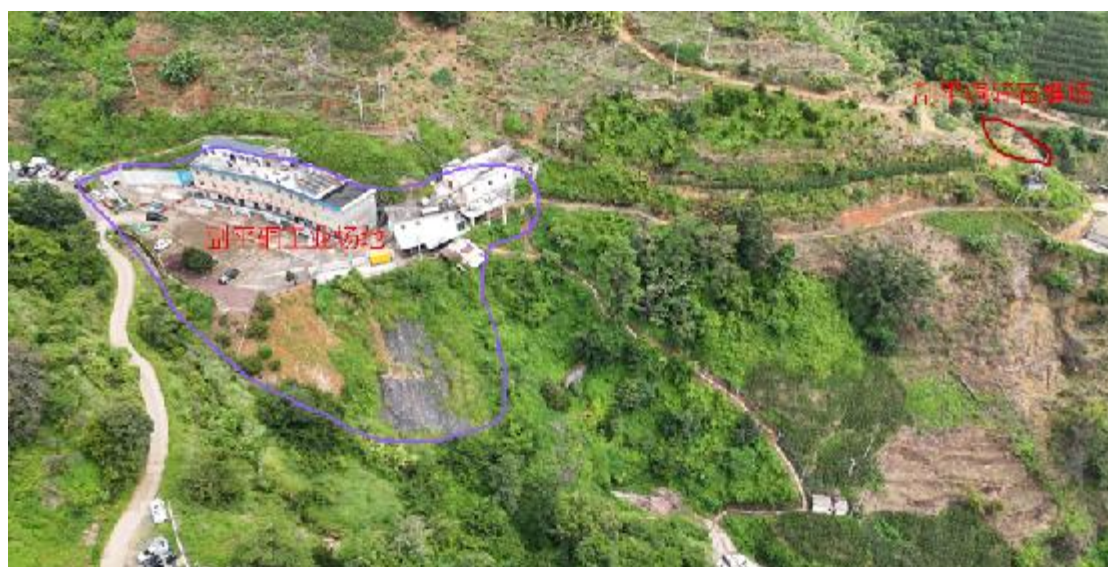
项目布置示意图（副平硐工业场地、矸石堆场）

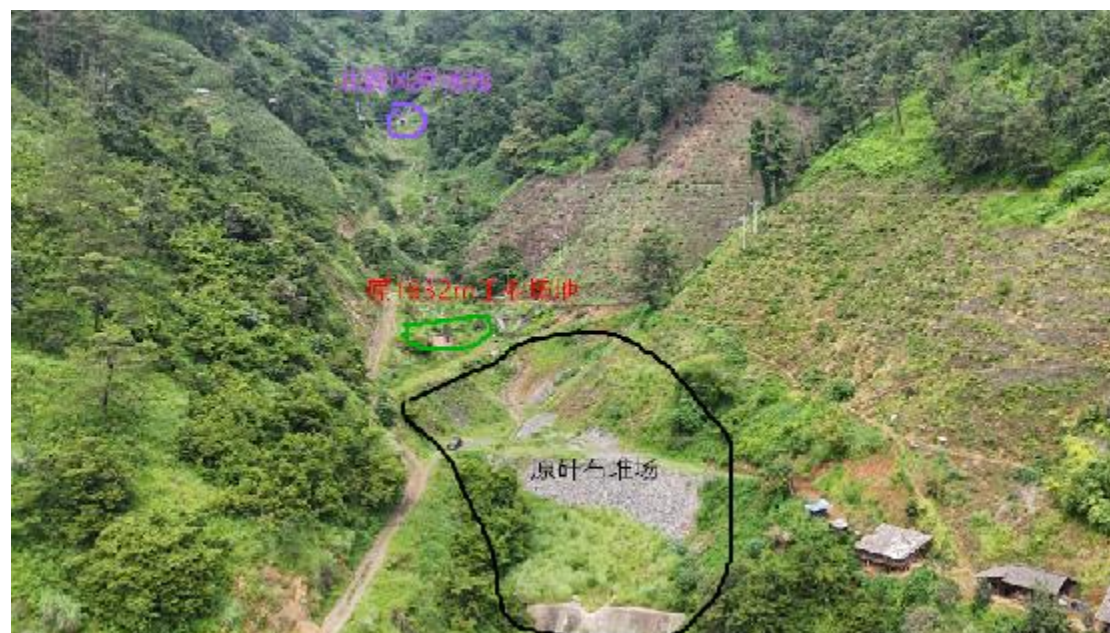
项目布置示意图（原矸石堆场，原 1832 工业场地，北翼风井场地）

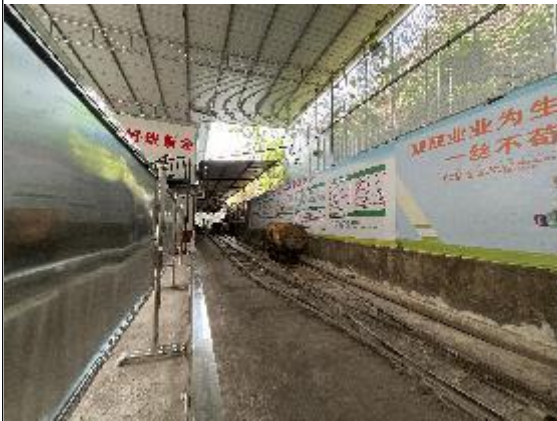
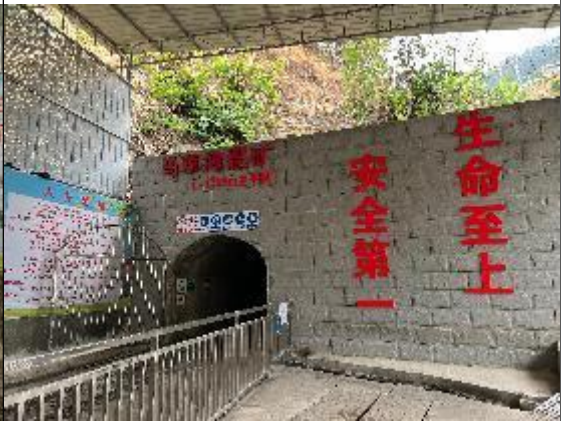
主平硐工业场地与矿山附属设施区呈水平布置，主平硐标高为 1709m，矿山附属设施标高 1709m；根据主体工程设计资料及现场勘查，主平硐工业场地在主平硐井口西侧方及两侧靠山侧及煤仓、绞车房下方等部位设置有 1.5-4m 不等的混凝土挡墙，长度 210m，顶宽 1.1-2.0m，基础宽 2.0~3.6m，面坡坡度为 1:0.30~1:0.50，背坡垂直，基础埋置深度一般为 1.0~1.5m。经现场查勘核实，挡墙现状运行良好。

| +1709m 主平硐 | +1709m 主平硐工业场地（井筒右侧） |

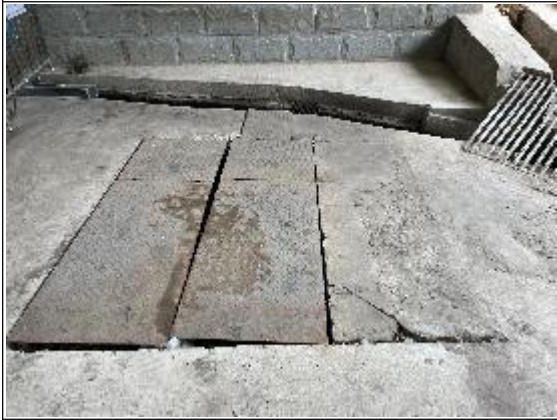
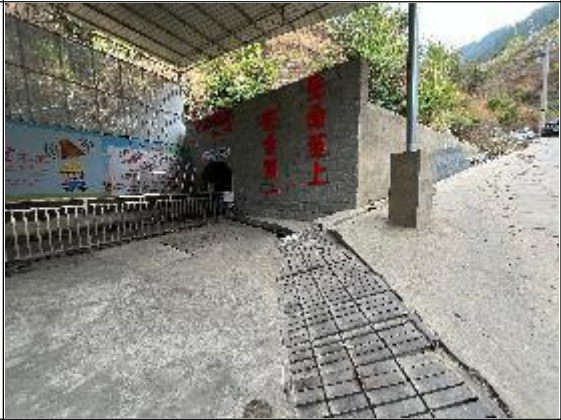
井内涌水由水泵抽往地面，为净化井内涌水，主体工程在主平硐井口上方 +1709m 处，检身房下方设置三级沉淀池，总尺寸为 5.6m×16.8m×2.0m（长×宽×高），沉淀后，自流至出水通过无缝钢管排至进场道路排水系统。

| +1709m 主平硐工业场地沉淀池（地下） | +1709m 主平硐工业场地井下排水进入沉淀池 |

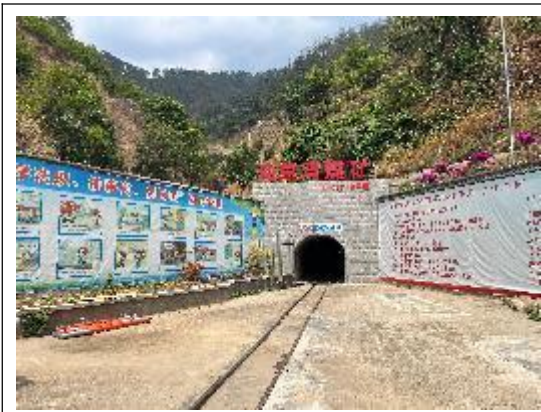
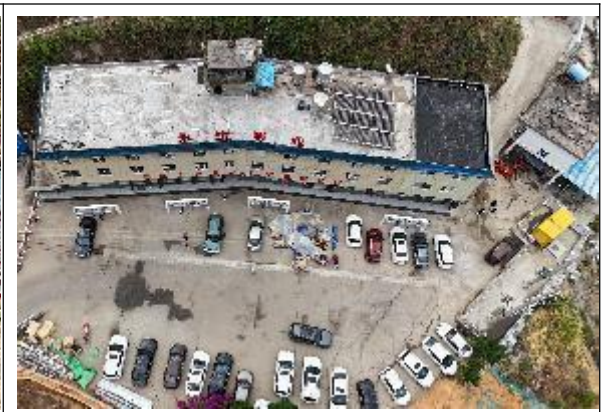
副平硐工业场地呈水平布置，副平硐标高为 1767m。根据主体工程设计资料及现场勘查，副平硐工业场地在副平硐井口东侧靠山处及西侧斜坡等部位设置有 1.5-4m 不等的混凝土挡墙，长度 376m，顶宽 1.1-2.0m，基础宽 2.0~3.6m，面坡坡度为 1:0.30~1:0.50，背坡垂直，基础埋置深度一般为 1.0~1.5m。经现场查勘核实，挡墙现状运行良好。

| +1769m 副平硐 | +1769m 副平硐工业场地 |

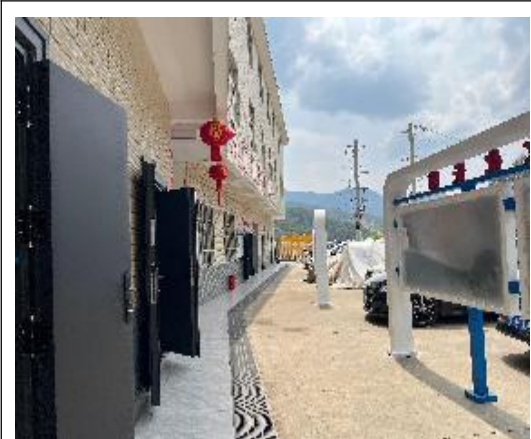
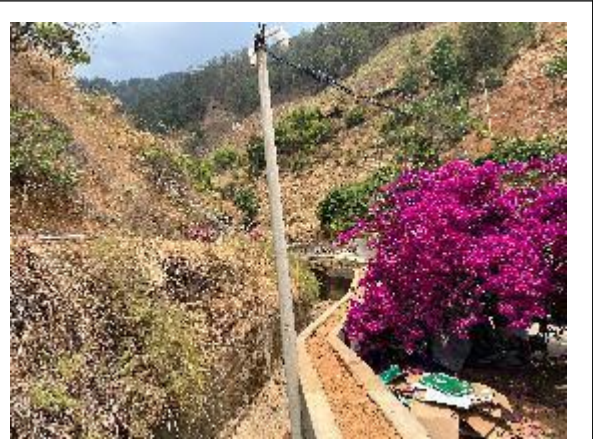
季节性溪沟马草湾沟贯穿矿井主井、副井、风井工业场地，平时无流水，雨季时有少量流水，为防止雨季时冲刷工业场地，在副平硐场地西侧修筑截水沟，截水沟总长 642m；截水沟采用 M7.5 浆砌块石砌筑，为尺寸  $b \times h = 2m \times 2m$  截水沟截流，排至场外自然沟道，占地面积 0.19hm<sup>2</sup>，计入副平硐工业场地区占地面积内。

副平硐工业场地的辅助生产区为排出场内雨水，场内修建有 206m 长排水沟，采用 M7.5 浆砌砖，M10 砂浆抹面，为尺寸 0.4m×0.3m 的矩形沟，排水沿辅助生产区建筑物接入自然沟道排出。

| +1769m 副平硐工业场地排水沟 | +1769m 副平硐工业场地（2m 截水沟） |

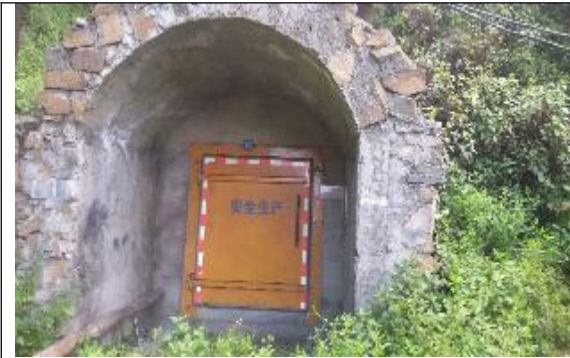
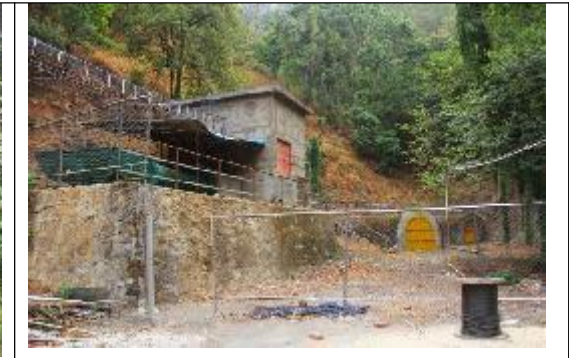
| +1900m 北翼风井安全出口 | +1850m 南翼风井 |

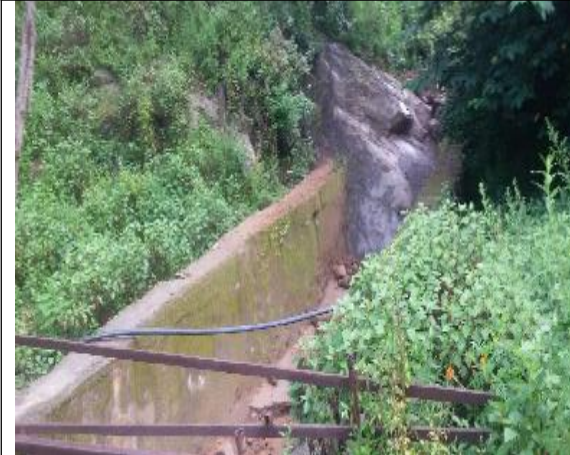
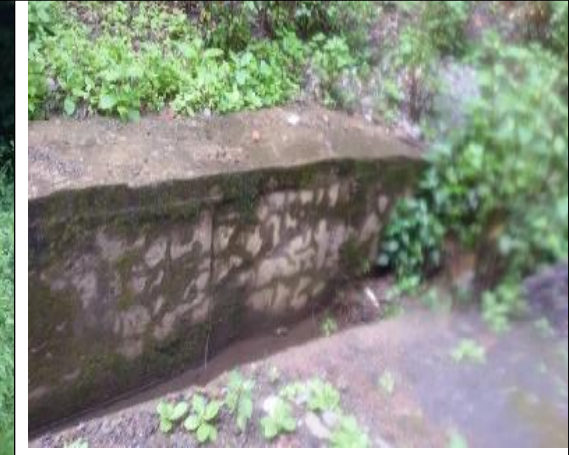
经现场勘查及资料查阅，本整合工程风井工业场地主要为改造利用原马草湾煤矿+1900m 井筒及原省棚子煤矿+1850m 井筒，其中新建风井及安装设备于 2015 年 2 月-2015 年 9 月完成。经现场调查，主体设计排水沟 98m 沿风井场地内建筑物接入自然沟渠排出；截排水沟采用断面尺寸为 0.4m×0.4m 矩形断面，结构为 M7.5 浆砌石砌筑。

| +1900m 北翼排水沟 | +1850m 南翼排水沟 |

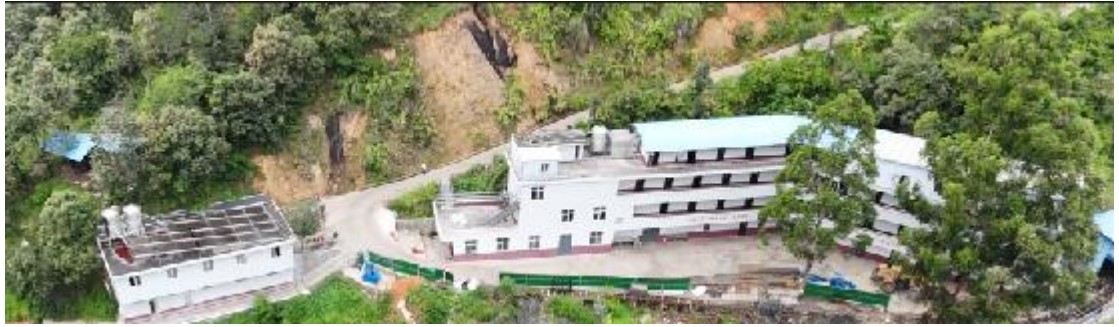
| +1709m 附属设施区 | |

原马草湾煤矿 1832m 井筒工业场地内的职工宿舍计入附属设施区内，场地内修建有矩形浆砌砖排水沟长度 70m，尺寸 0.4m×0.4m，排走工业场地内部汇水，排水沟末端与已有场内道路排水系统连接，排水系统运行良好。

对矿山附属设施区可绿化区域进行撒草绿化，零星种植乔灌木，绿化面积 0.02hm<sup>2</sup>。目前，绿化区域可起到保土蓄水的作用。

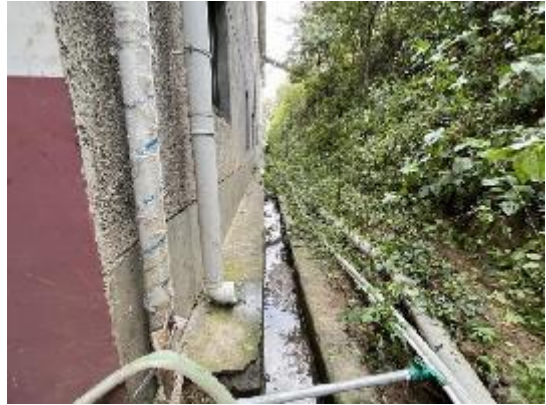
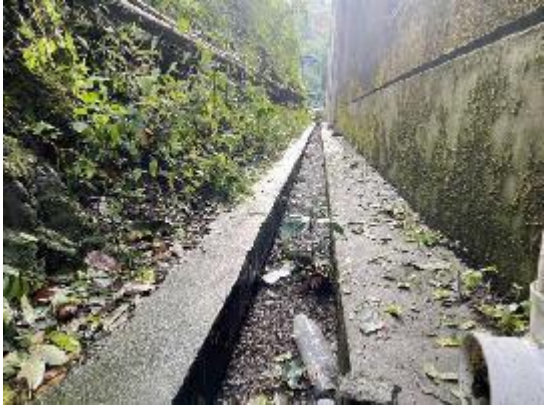
行政区的生活排水，建设单位在场内道路一侧及生活广场一侧，设置排水沟，将生活区雨水直接排至场外自然沟渠内，长度 190m，排水沟采用 M7.5 浆砌砖，内壁 M10 水泥砂浆抹面，为尺寸 0.4m×0.4m 的矩形沟，目前排水系统运行良好。

| +1709m 附属设施区排水沟 | +1709m 附属设施区排水沟 |

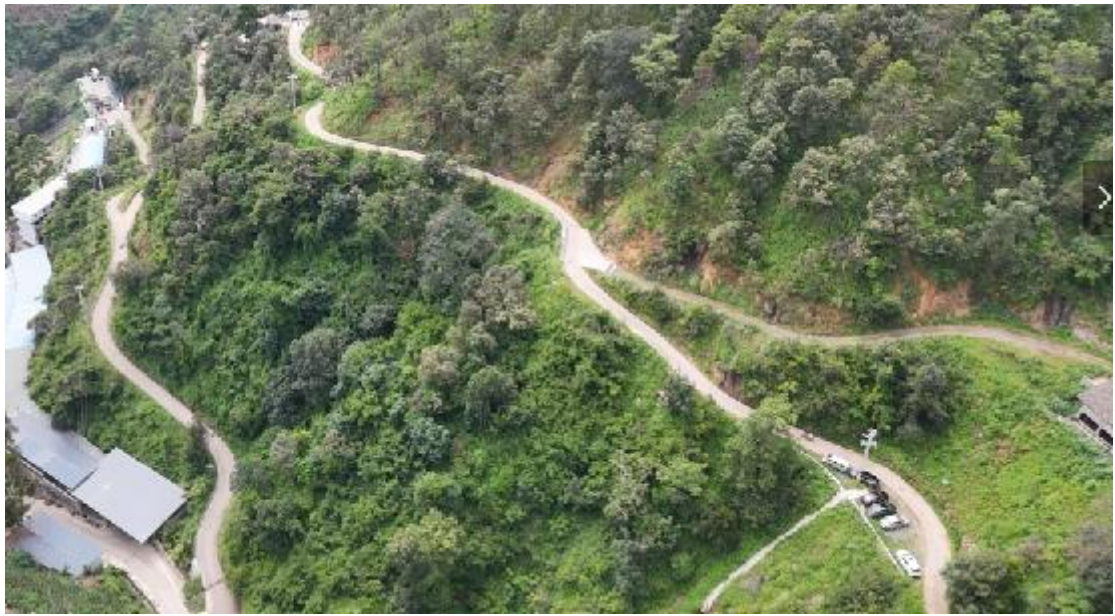
| 场内道路远景 | |

场内道路为原马草湾煤矿场内道路，长度约 1735m，平均宽度 4m，路面纵坡  $i \leq 8\%$ ，场内道路起点为煤矿大门，经主平硐工业场地，盘山绕炸药库至副平硐工业场地、北翼回风平硐工业场地等，占地面积 0.69hm<sup>2</sup>；因原马草湾煤矿场

场内道路区的排水，建设单位在道路一侧设置排水沟，雨水沿道路排水沟排至场外自然沟道，排水沟采用混凝土现浇，为尺寸 0.4m×0.3m 的矩形沟。目前排水系统运行良好。

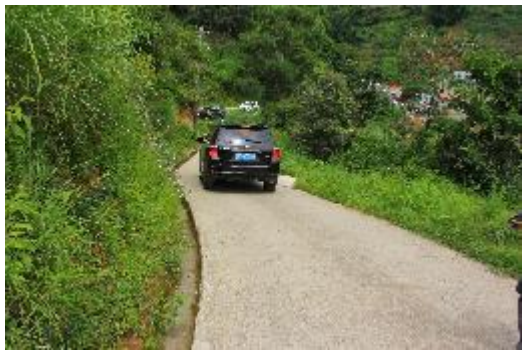
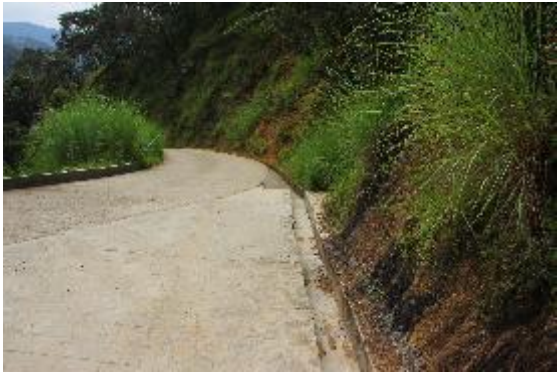
| 场内道路区排水沟 | 场内道路区现状 |

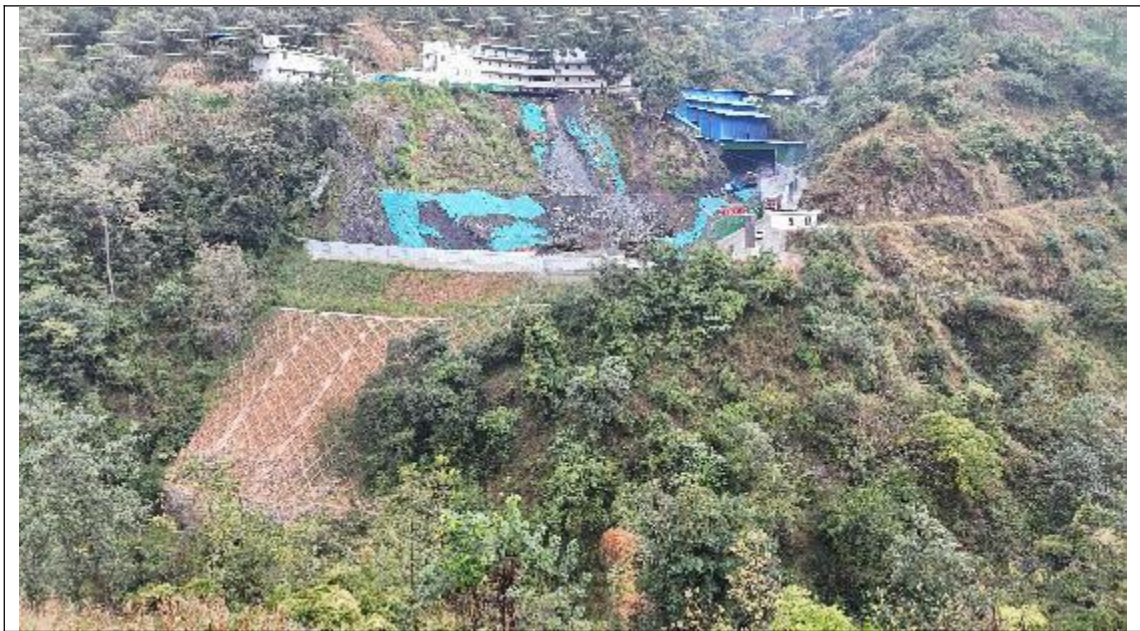
主平硐矸石堆场位于斜坡煤仓下方约 50m 处凹地，为整合工程后新建矸石堆场，该矸石堆场属于坡地型渣场，渣场级别为 5 级，主要用于堆存建设期废弃的矸石及作为生产期矸石临时堆放区域，占地面积  $0.69\text{hm}^2$ 。

主平硐矸石堆场坡脚设置有浆砌石挡墙，渣场影响范围内无建筑物、居民区、交通干线等基础设施。

| 主平硐矸石堆场 | |

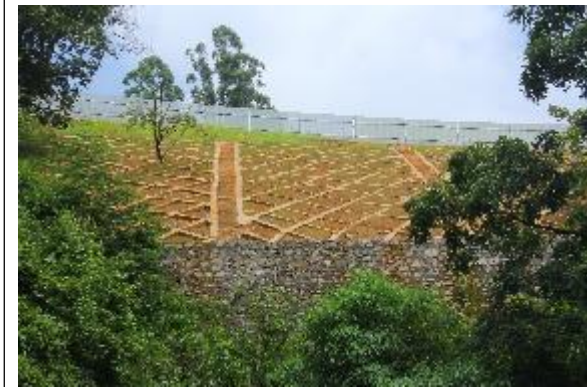
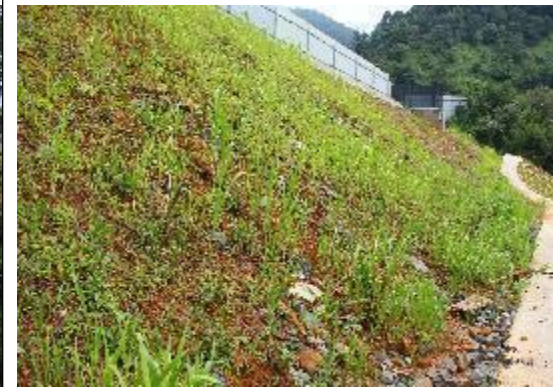
| 砼框格护坡、挡墙 | 边坡分级 |

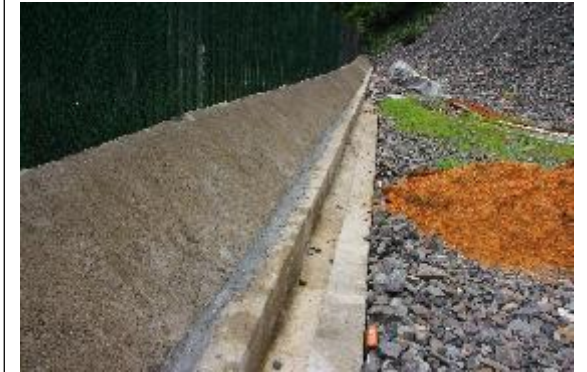
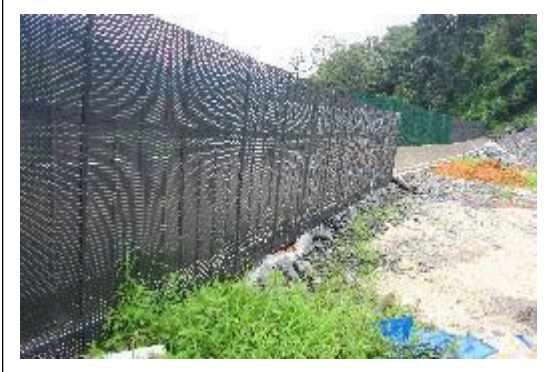
| 截排水沟 | 沉砂池 |

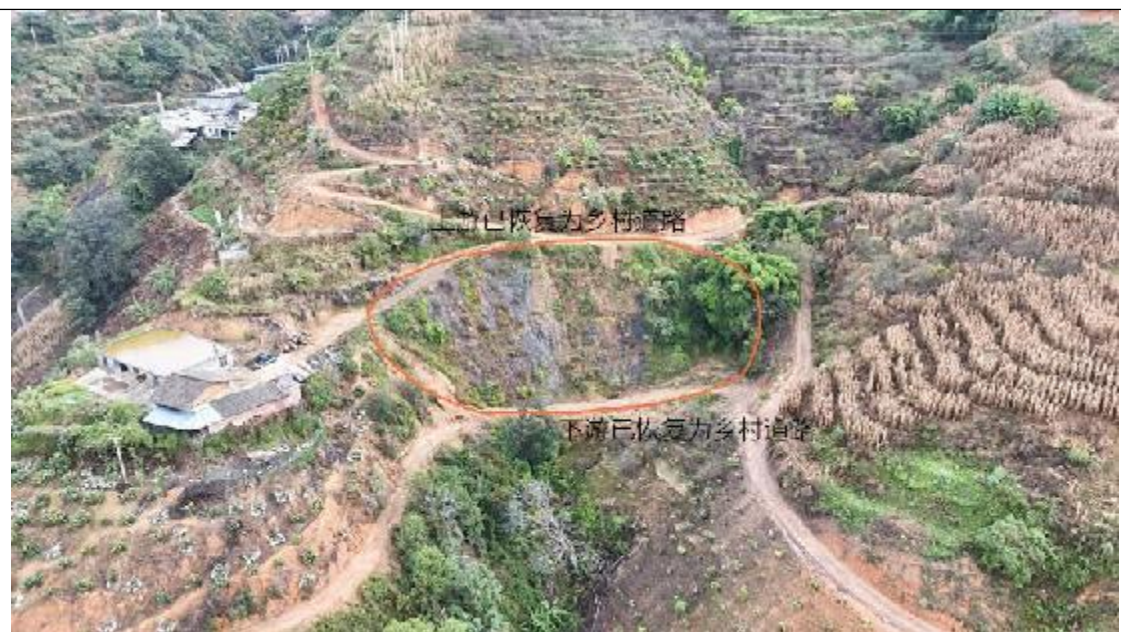
副平硐矸石堆场位于副平硐工业场地南侧约 200m 处山沟内，为整合工程后新建矸石堆场，该矸石堆场属于坡地型渣场，渣场级别为 5 级，用于堆存建设期土建弃渣（含地面工业场地、矿山辅助设施产生的弃渣），建设期共堆放弃渣约 0.28 万  $\text{m}^3$ ，占地面积 0.14 $\text{hm}^2$ ，目前该矸石堆场已废弃，也不再堆放运行期内产生的废弃矸石，该区域废弃矸石基本外运利用，部分区域已作为乡村道路使用。

副平硐矸石堆场

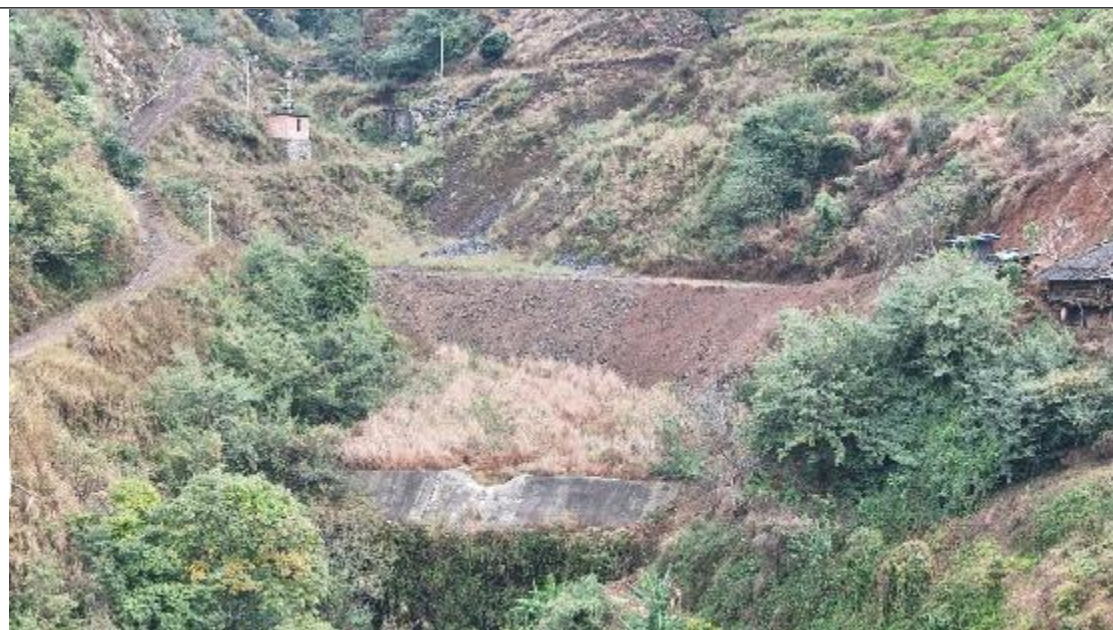
原矸石堆场位于原马草湾煤矿 1832m 井筒工业场地旁，为整合工程前马草湾煤矿矸石堆场，该矸石堆场属于坡地型渣场，渣场级别为 5 级，用于堆存整合工程前马草湾煤矿运行期废弃矸石和整合工程建设期内井巷开拓产生的废弃土石，建设期堆放弃渣约 2.78 万  $\text{m}^3$ ，其中 0.51 万  $\text{m}^3$  为整合工程建设期废弃矸石，共占地面积 0.27 $\text{hm}^2$ ；目前该矸石堆场已废弃，也不再堆放运行期内产生的废弃矸石，经外运利用后，该区域现有堆存矸石 0.30 万  $\text{m}^3$ ，现有最大堆高约 7.2m。已建浆砌石挡墙 33m，顶宽 2.5m，高 10m，基础埋深 1~2m，面坡 1:0.25，背坡垂直，现状运行状况良好。

原矸石堆场

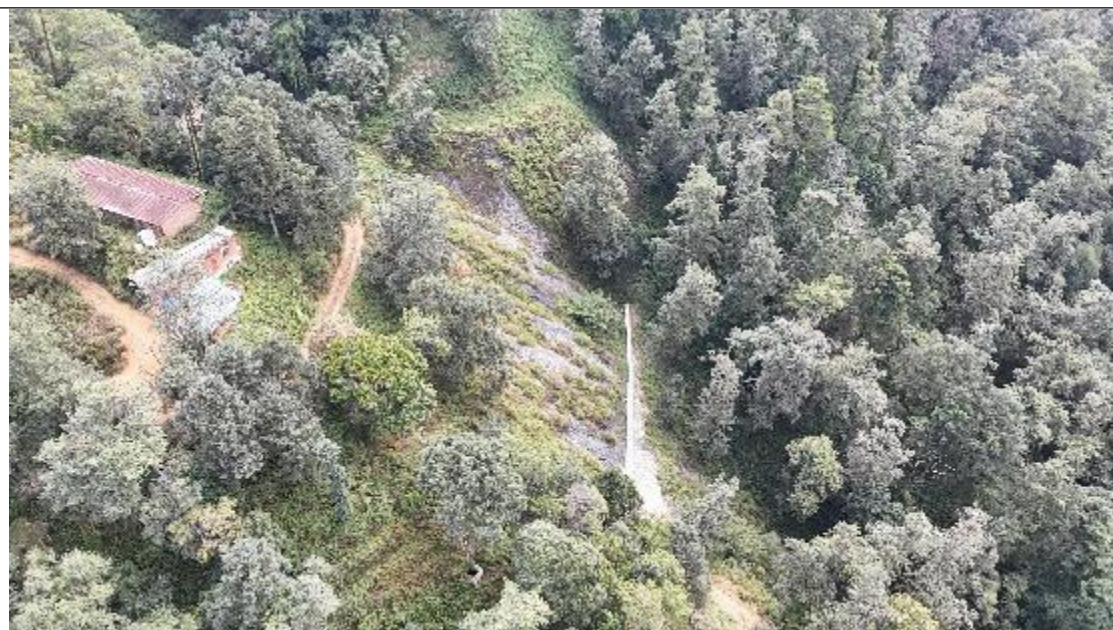
南翼矸石堆场位于南翼回风平硐工业场地北侧约 50m 处，该矸石堆场属于坡地型渣场，渣场级别为 5 级，用于堆存整合工程建设期内废弃矸石，目前堆放废弃矸石 1.11 万  $\text{m}^3$ ，占地面积 0.50 $\text{hm}^2$ ；目前该矸石堆场已废弃，也不再堆放运行期内产生的废弃矸石，经外运利用后，该区域现有堆存矸石 0.80 万  $\text{m}^3$ ，现有最大堆高约 6.5m。已建浆砌石拦渣墙 100m，顶宽 0.80m，高 1.50m，挡墙面坡 1:0.25，背坡垂直，基底扩展墙趾台阶，墙趾宽 0.3m，高 0.3m，基础埋深 0.50m，现状运行状况良好。

南翼矸石堆场现状

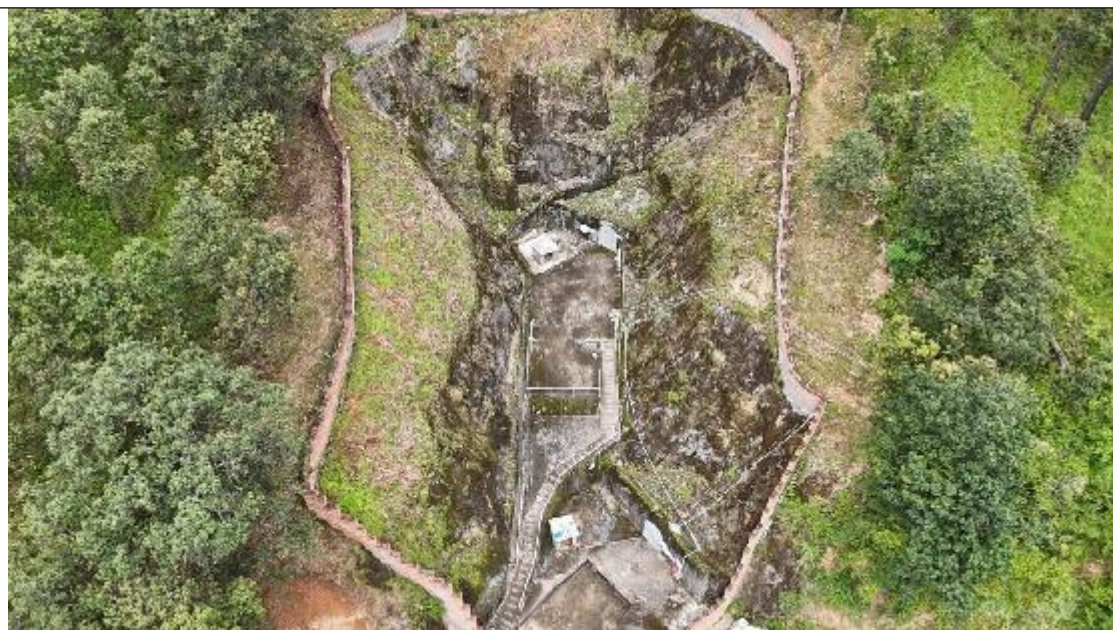
炸药库位于主平硐工业场地西北侧约 150m 处，是在原马草湾煤矿炸药库基础上扩建为现有的炸药库，占地面积 0.20hm<sup>2</sup>，于 2011 年建成，并通过盐边县安监局验收，主要建设内容包括炸药库库房和炸药库管理房两部分，根据现场勘查结合主体工程设计图纸查阅，炸药库建设场地四周设置高度为 2.5m 的 M10 浆砌砖围墙 160m，主体设计在雷管库上下游各布设一道防滑墙，以确保炸药库安全稳定运行。

为防止地表径流在炸药库场地内四下漫流造成土壤侵蚀，主体工程在场地内设置排水明沟，地坪设计为从建筑物向道路方向倾斜。场地的雨水经排水沟汇集后从高到低沿各级平台边缘排出库外至自然沟道，截排水沟长 47m，为矩形浆砌砖排水沟，断面尺寸一般为 0.40m×0.40m（深×宽），能够满足场内排水需要，目前排水系统运行良好；炸药库场地边坡采取了挂网喷浆处理，边坡稳定，无水土流失现象。

炸药库现状
